**DOCUMENTO DI VALUTAZIONE SULLO STATO  
D'USO ATTUALE DEI BACINI GALLEGGIANTI DA  
19.000 TONN E 52.500 TONN SITI NEL PORTO DI  
PALERMO**

Stato d'uso del bacino galleggiante da 19.000 tonn

Stato d'uso del bacino galleggiante da 52.500 tonn

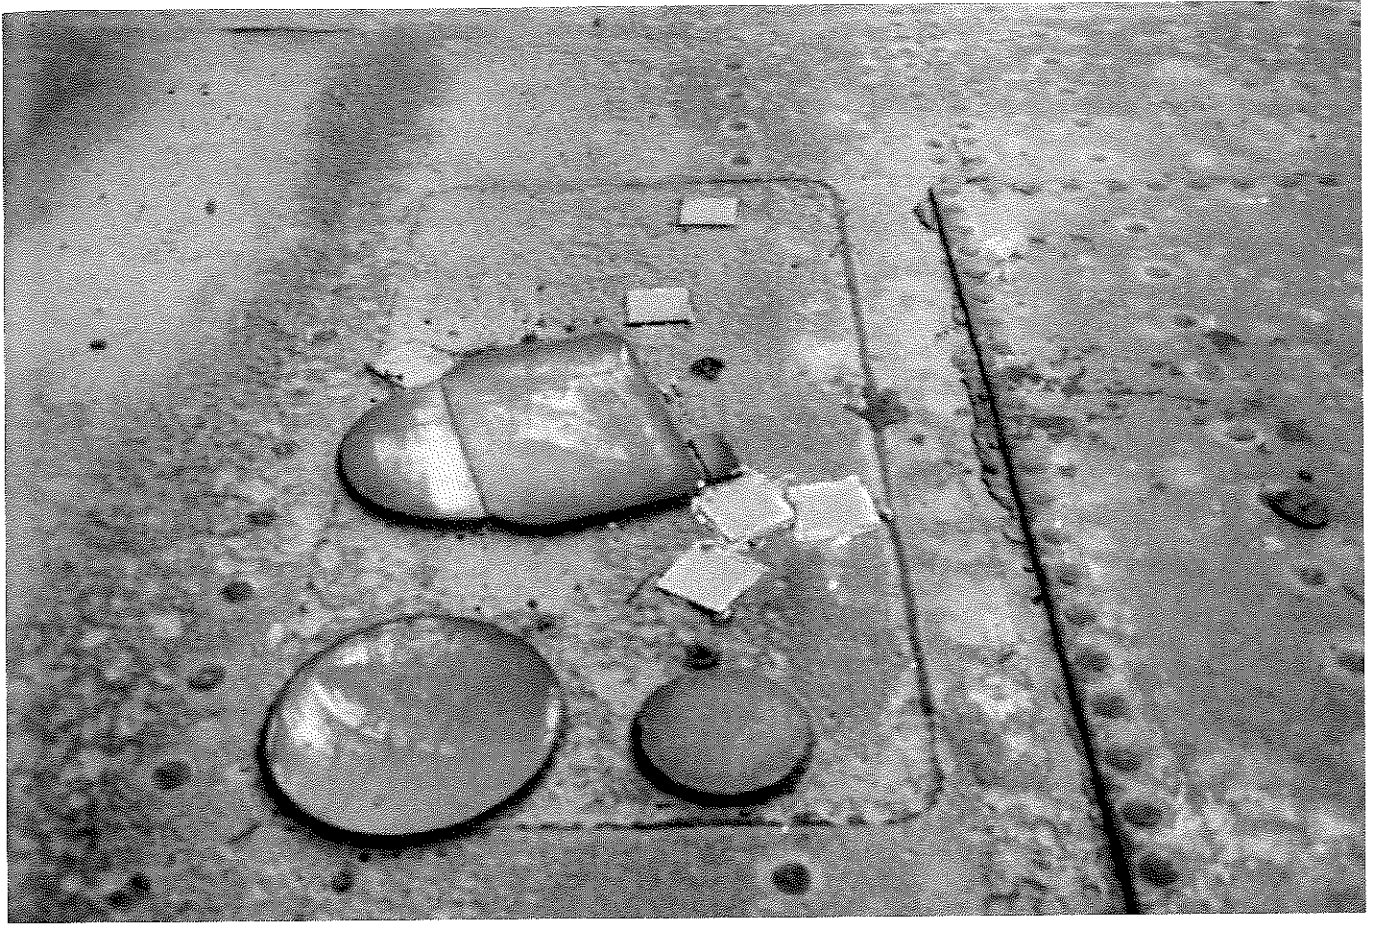
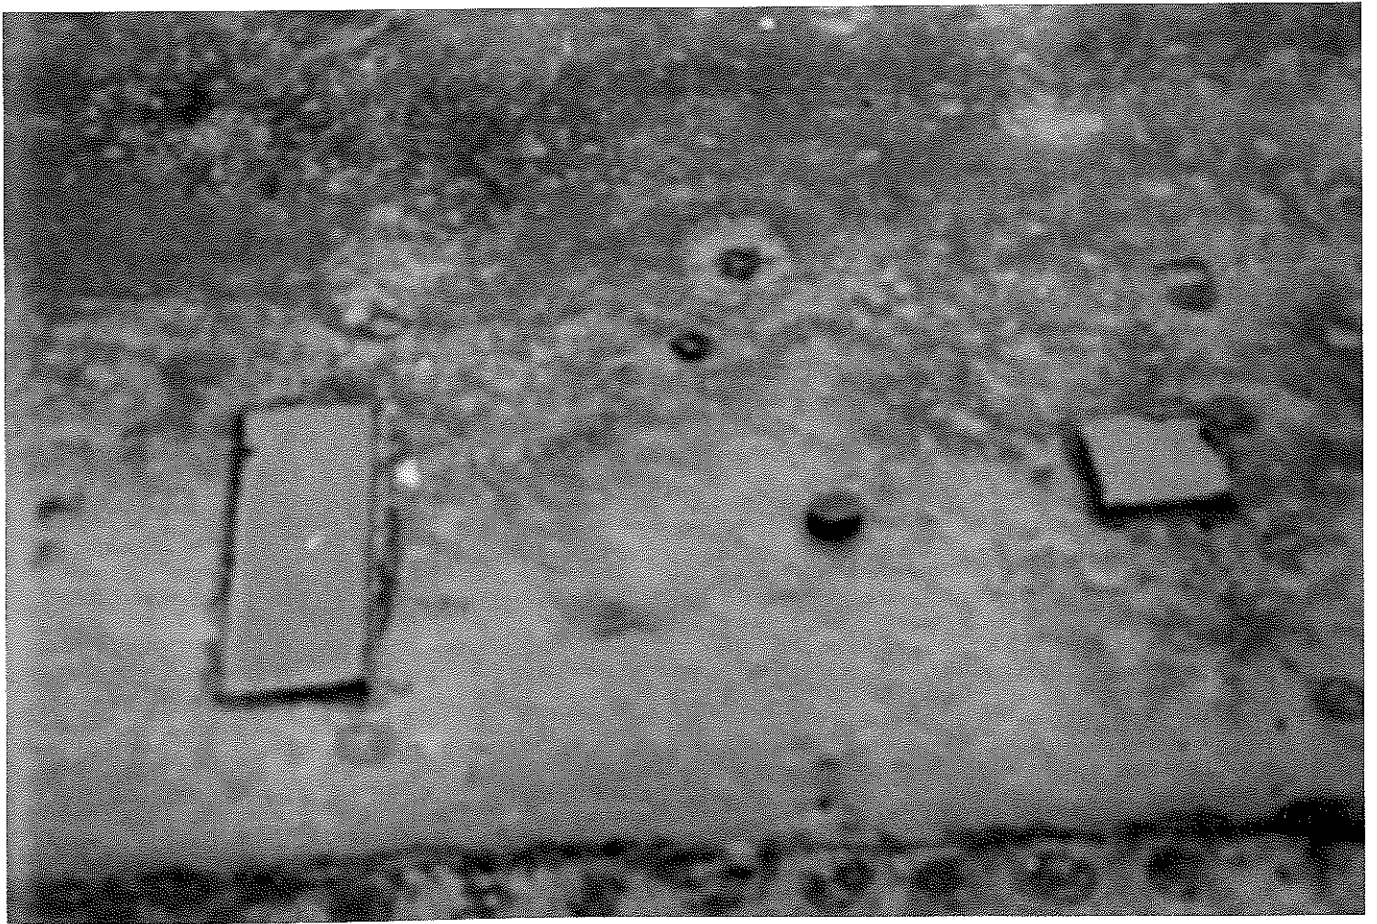
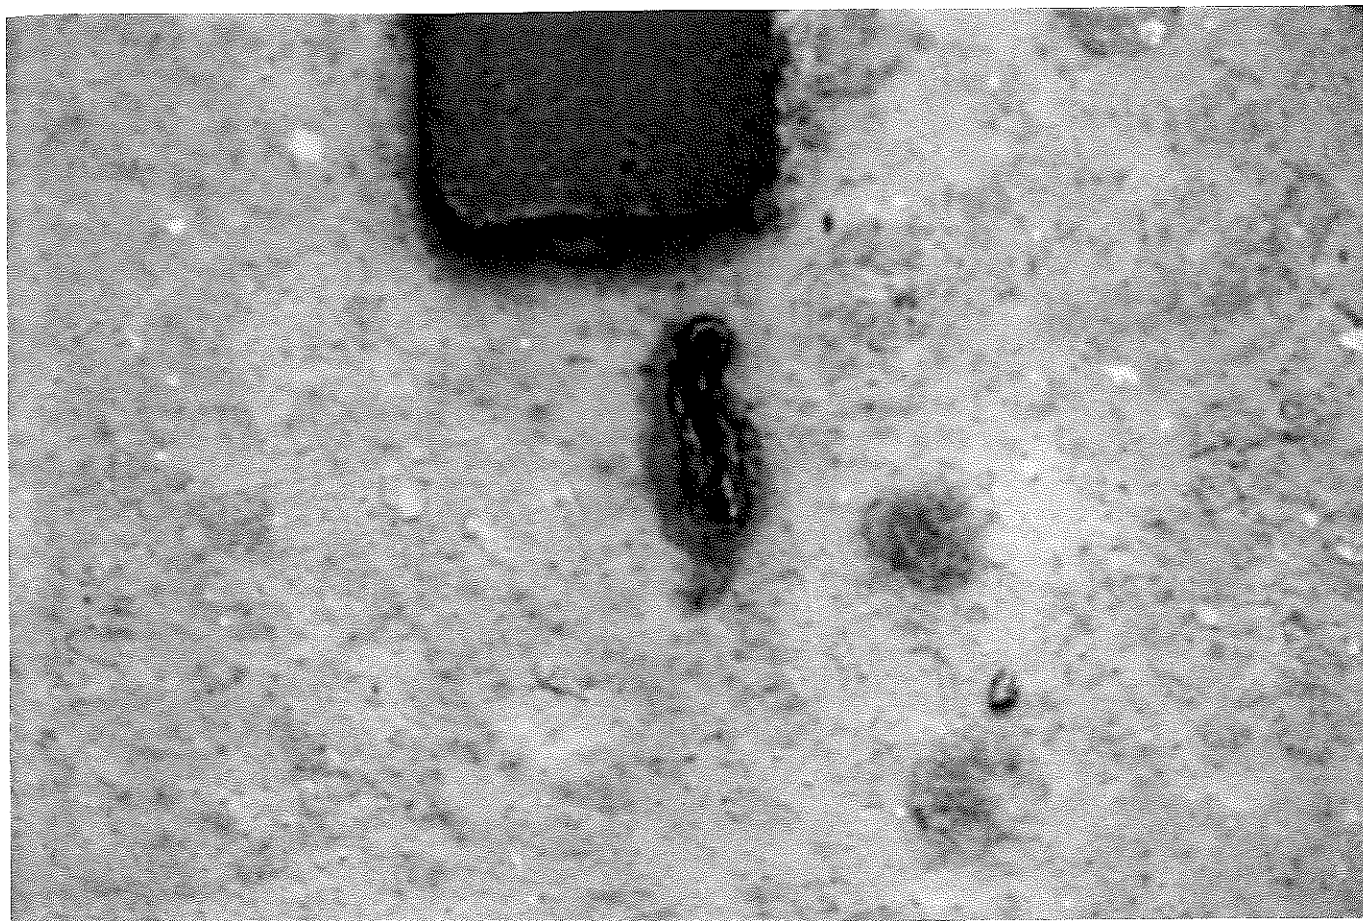
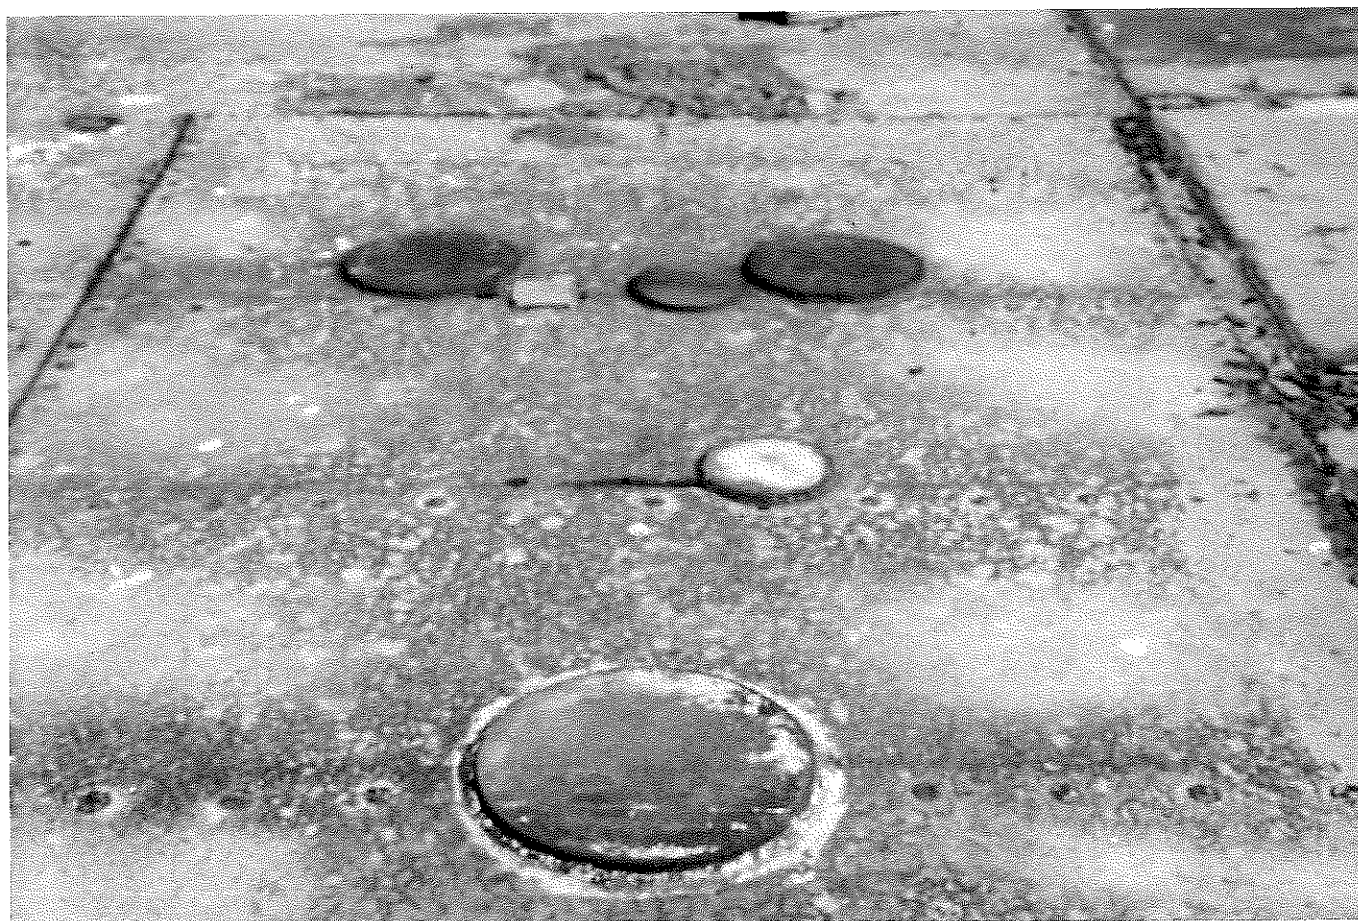
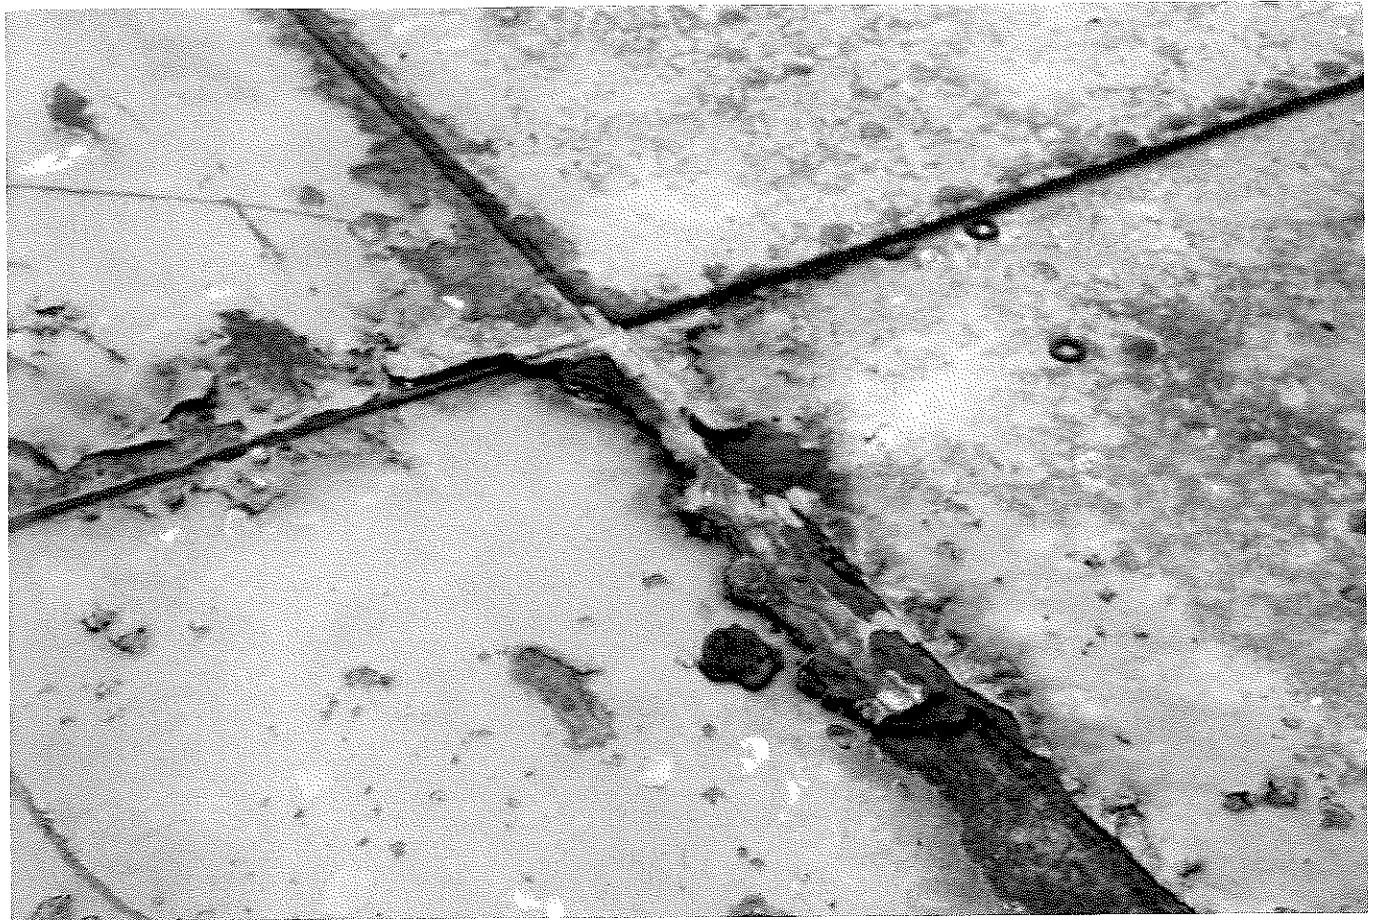
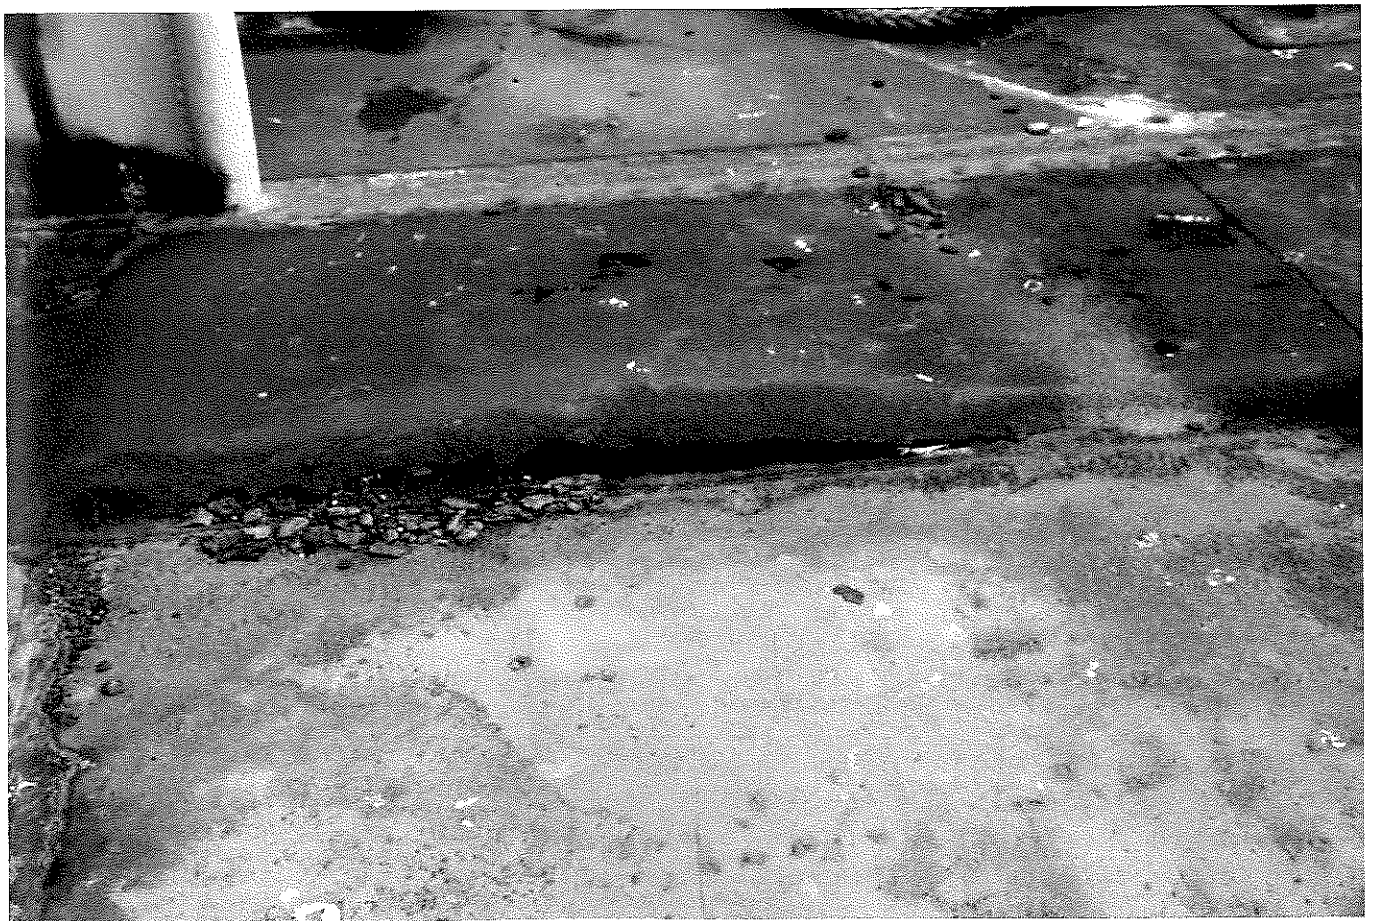
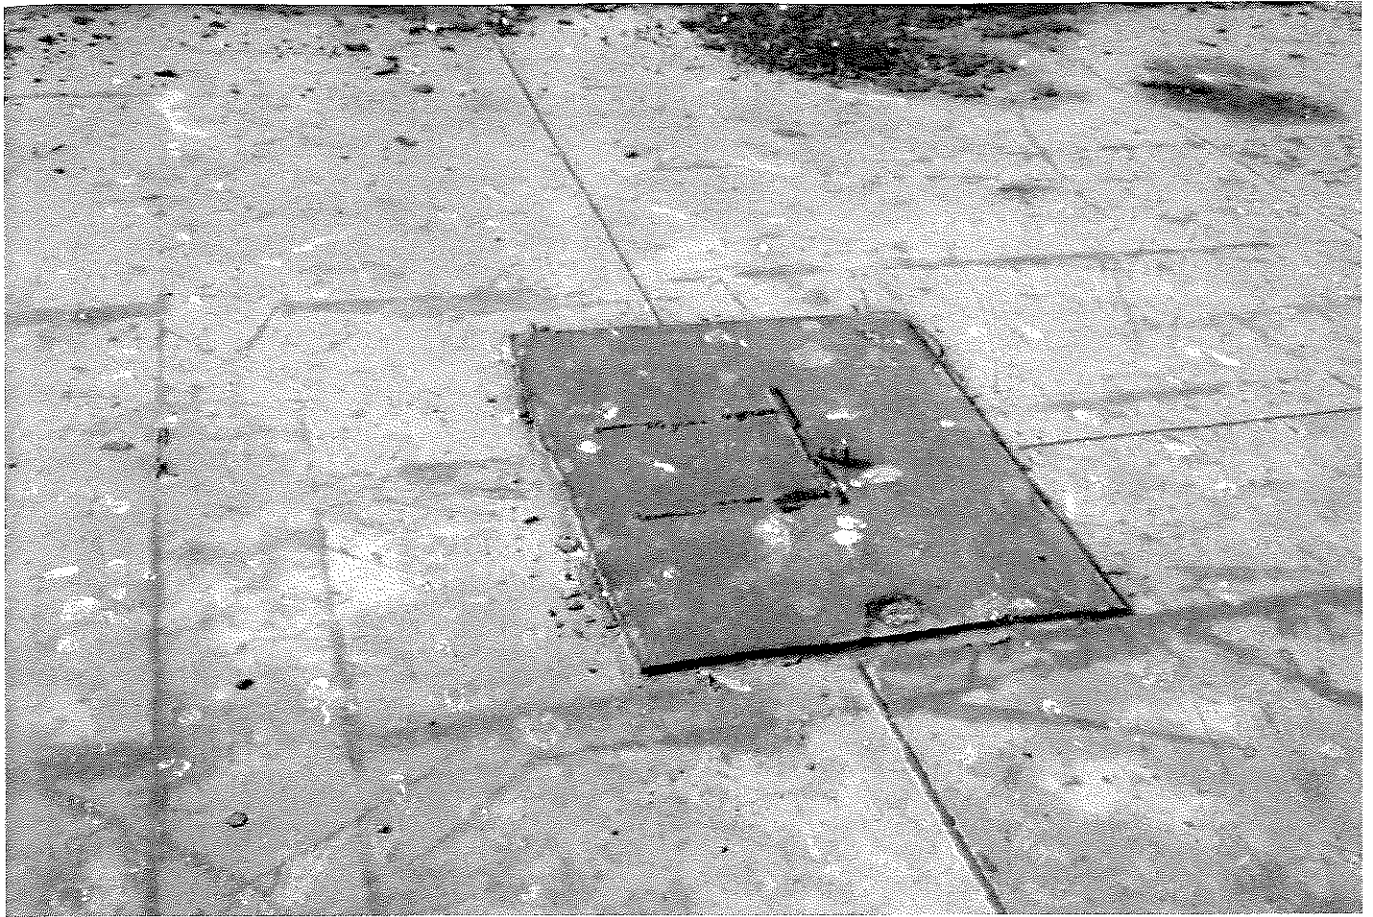
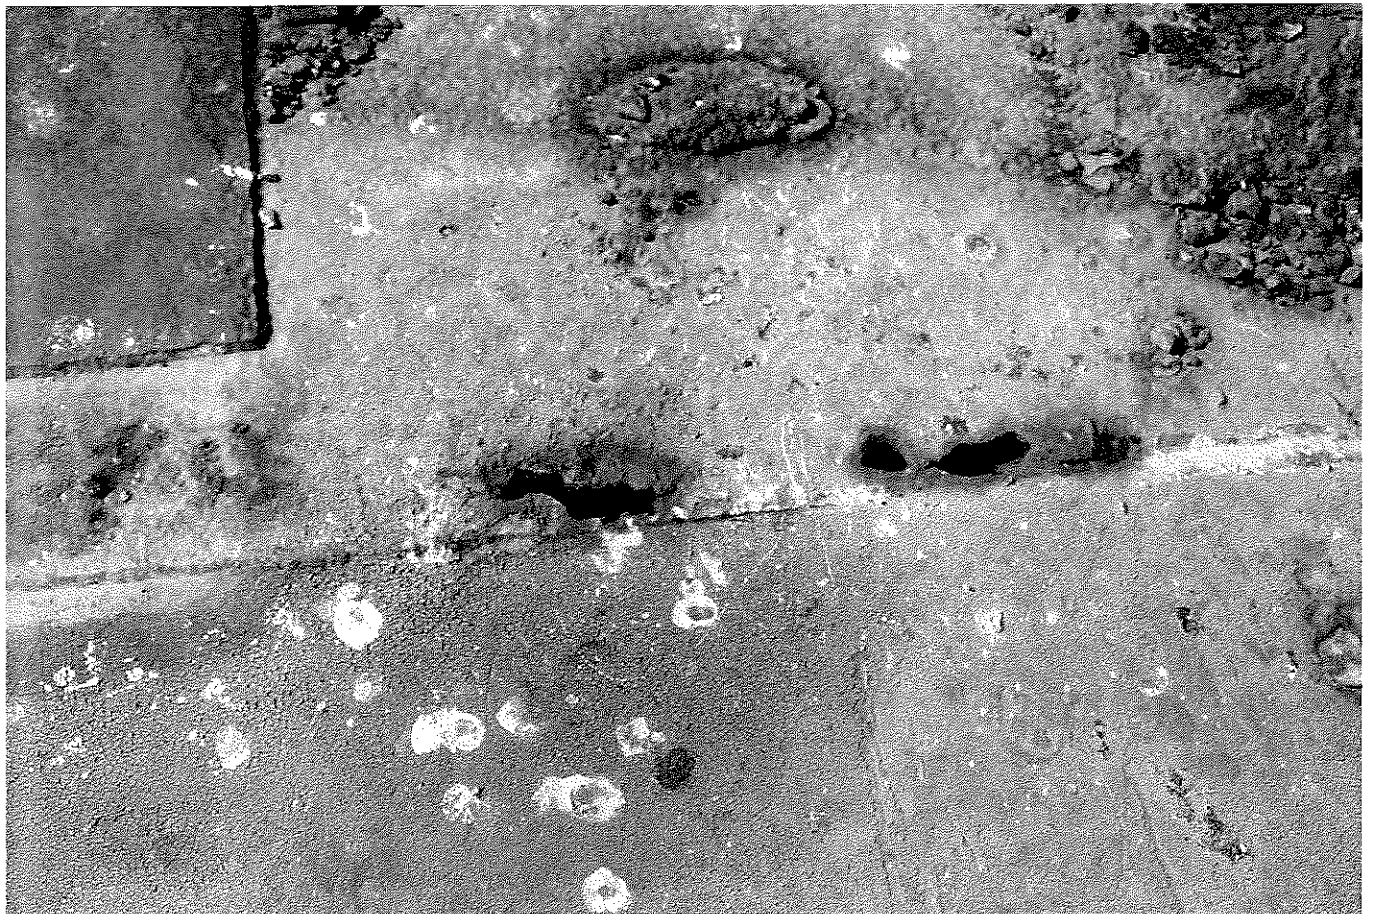
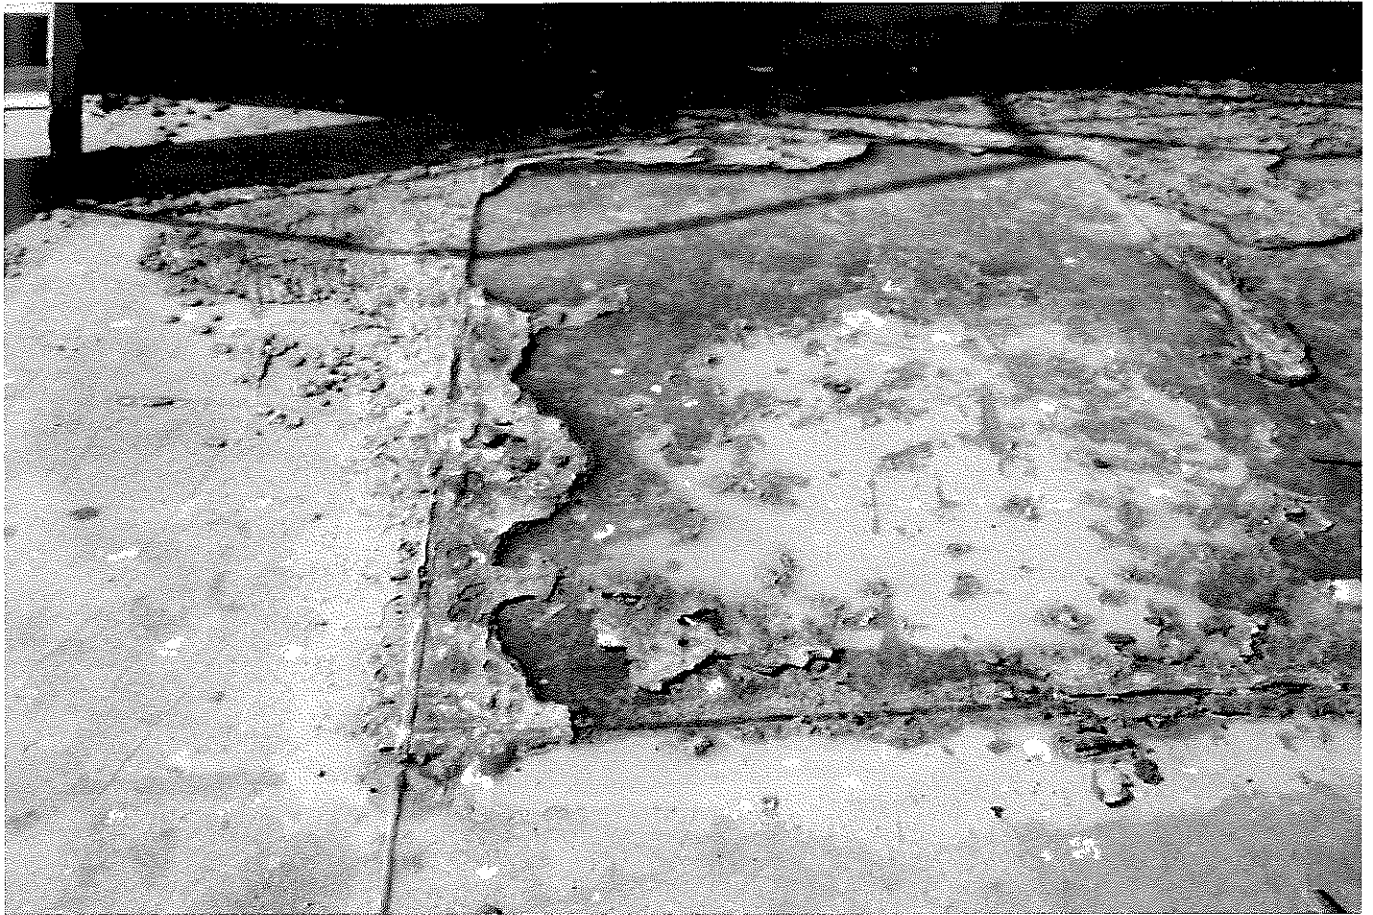
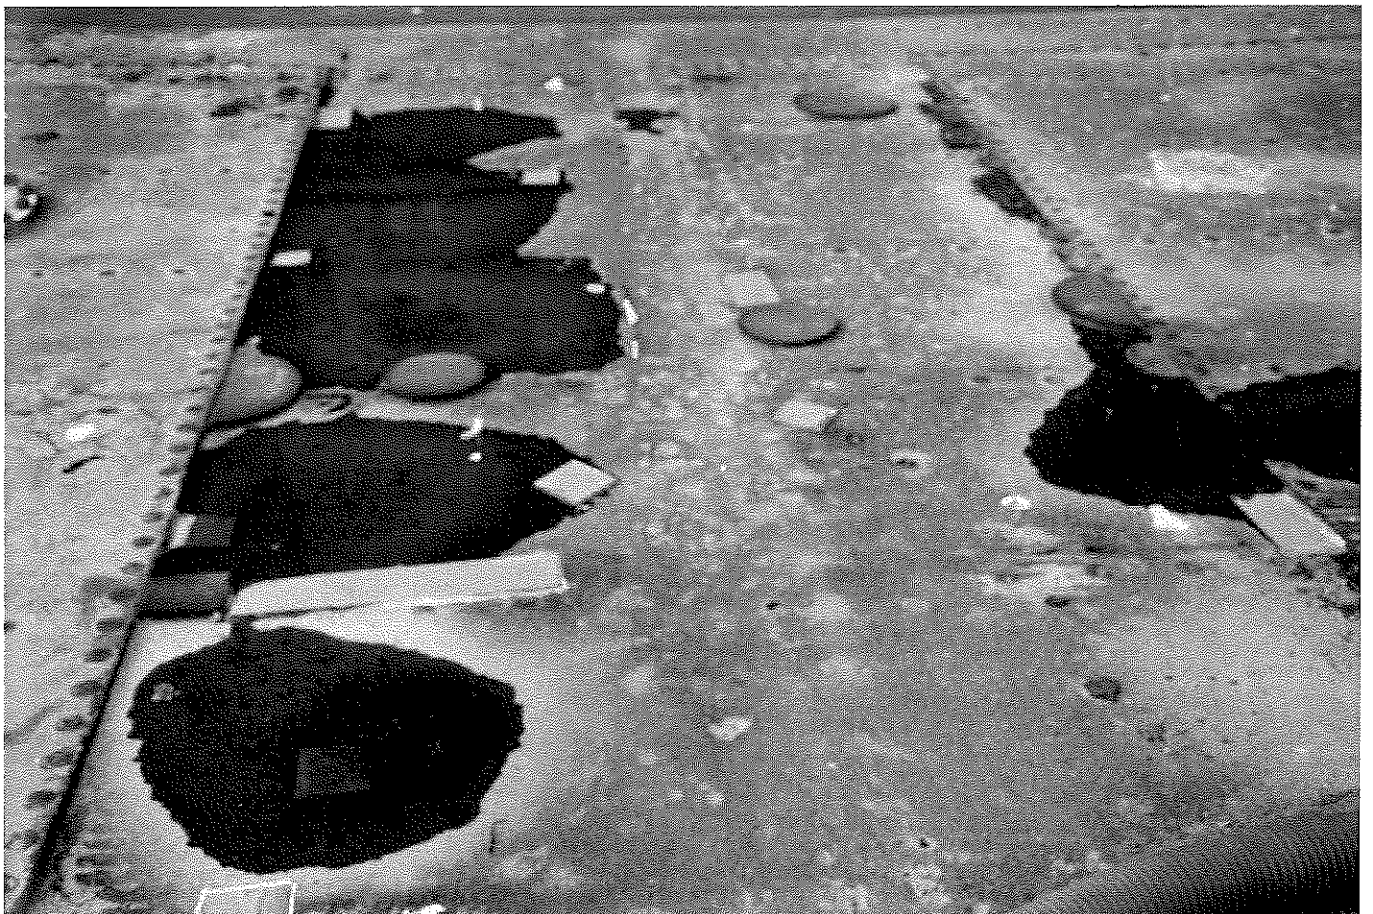
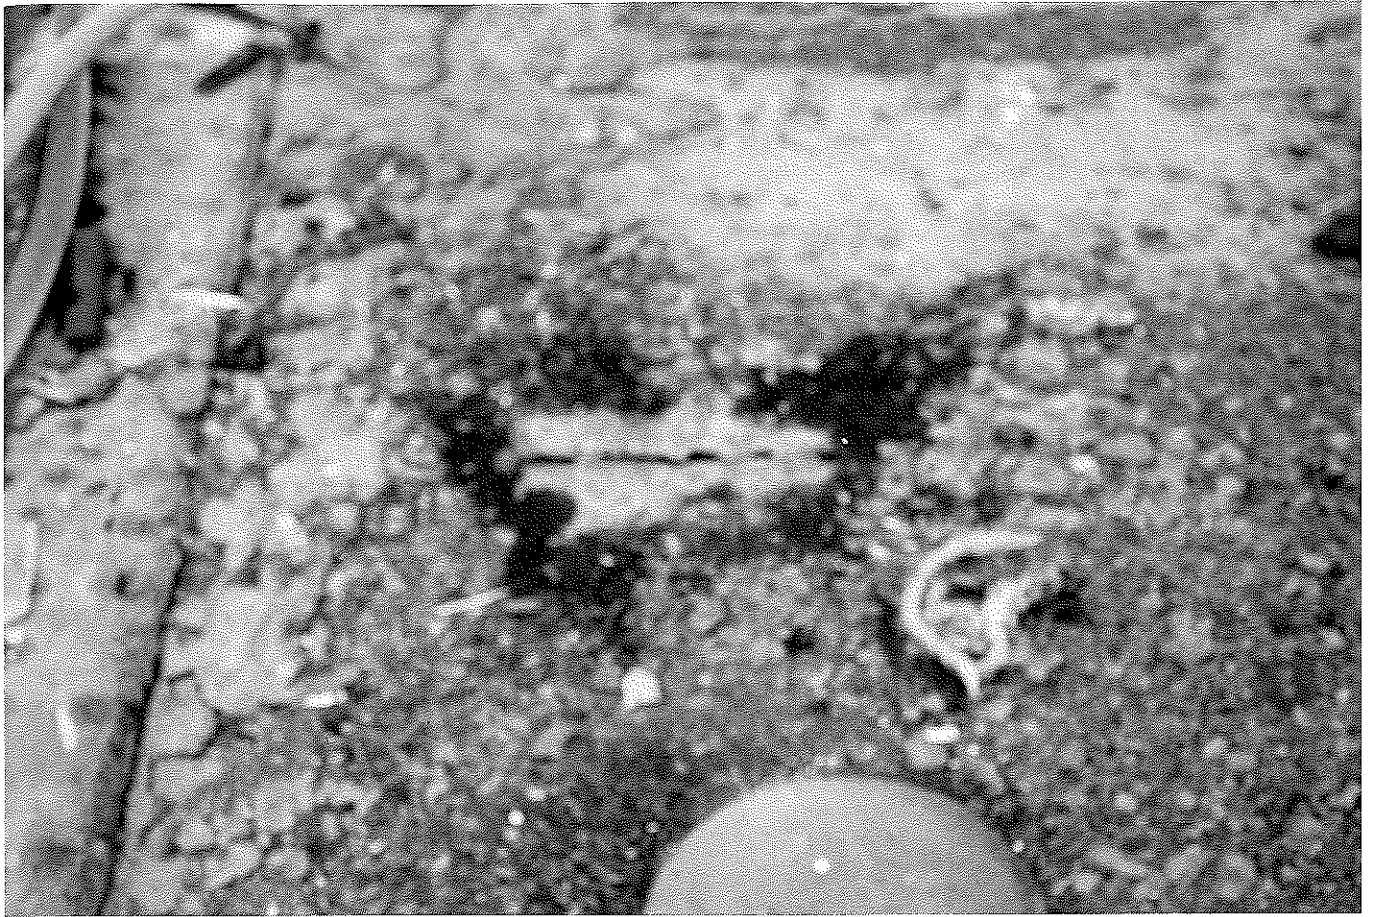
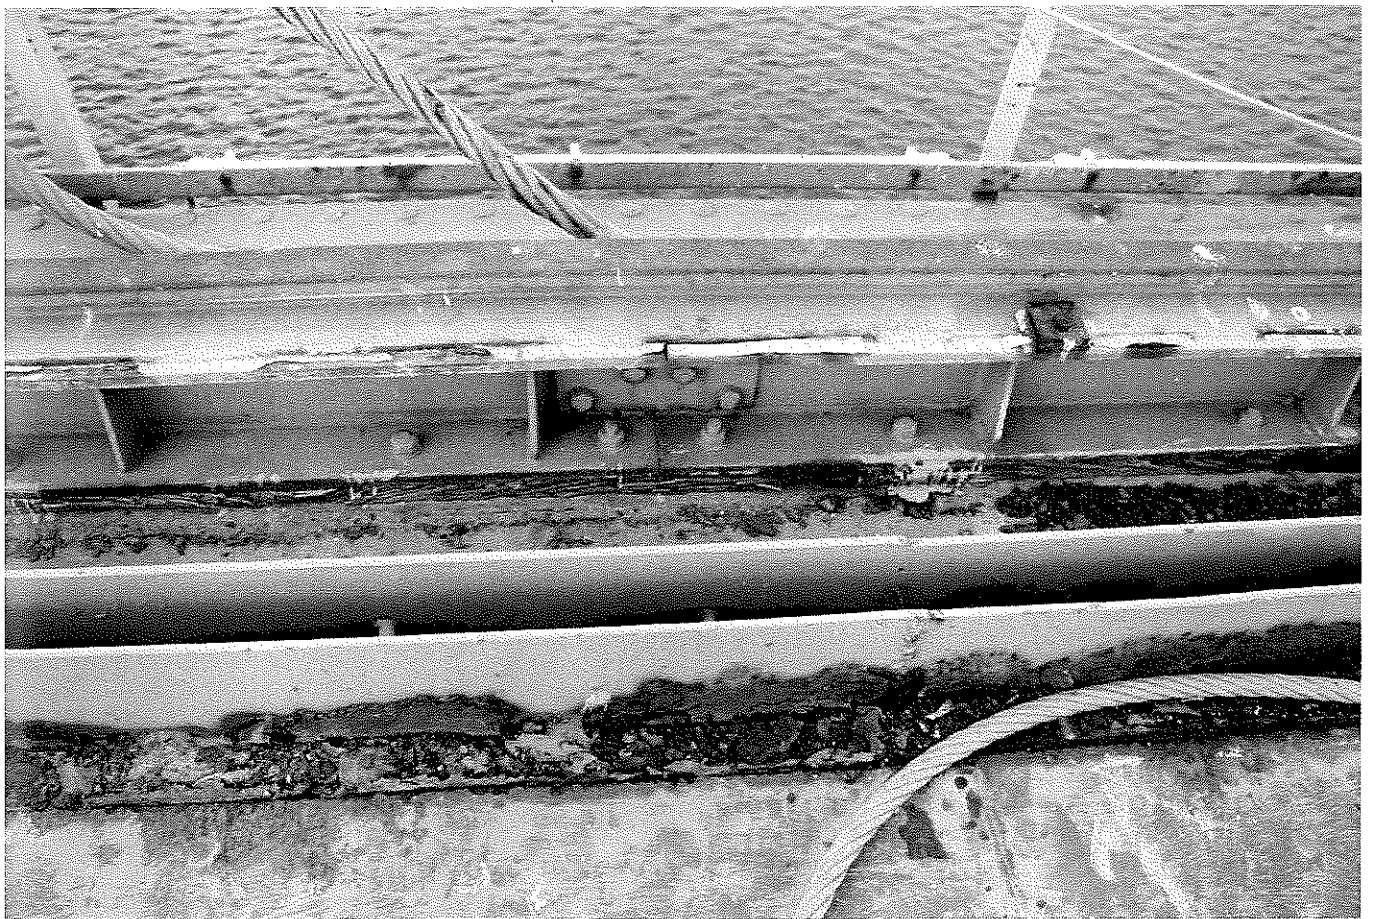
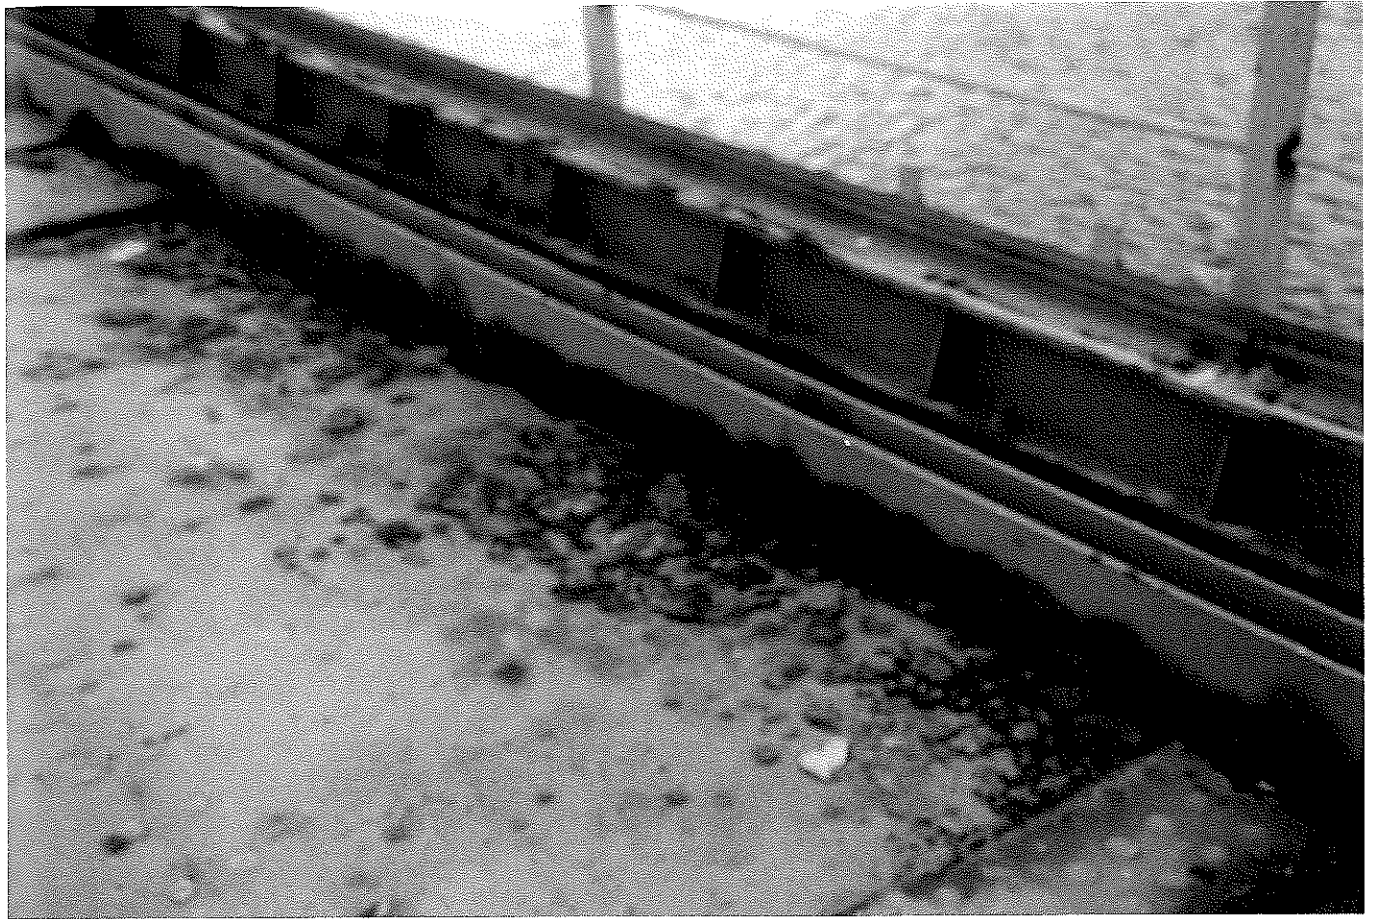
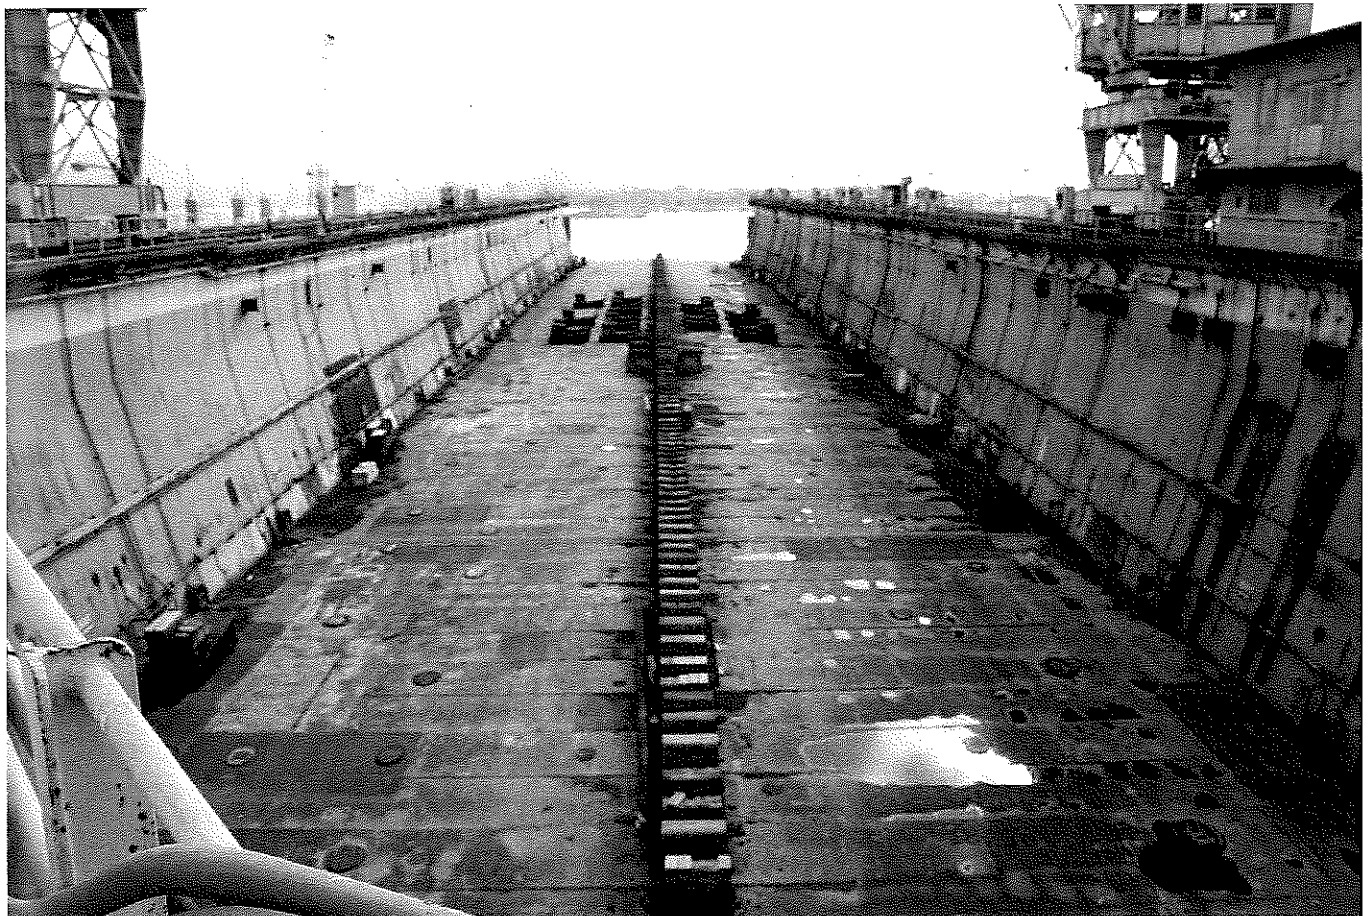
I quasi 10 anni di non utilizzo del bacino incrementate dalla non operatività di pompe, valvole, apparecchiature e motori elettrici, l'esaurimento degli anodi sacrificali dentro le casse e la non operatività, da parecchi anni, dell'impianto a corrente impressa ha incrementato di molto il degrado per corrosioni dello stesso.

Durante la ns visita in posto abbiamo notato corrosioni passanti sulla platea ( vedi foto allegate).

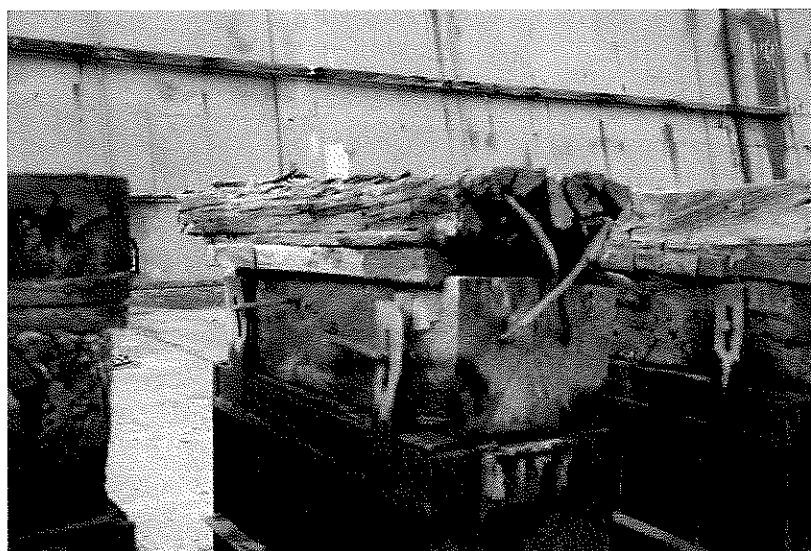
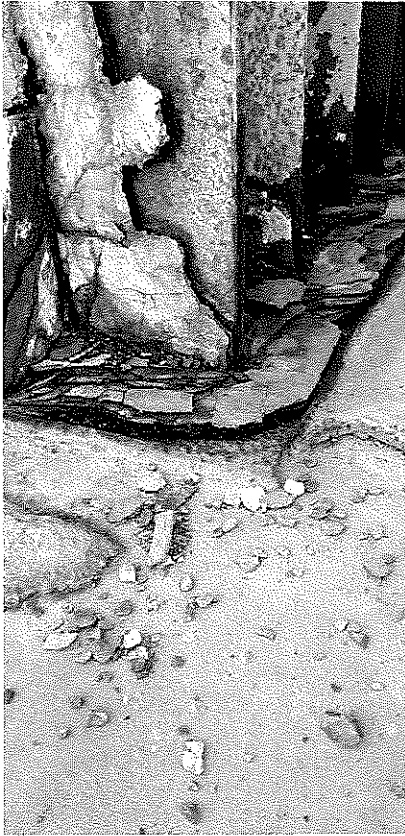
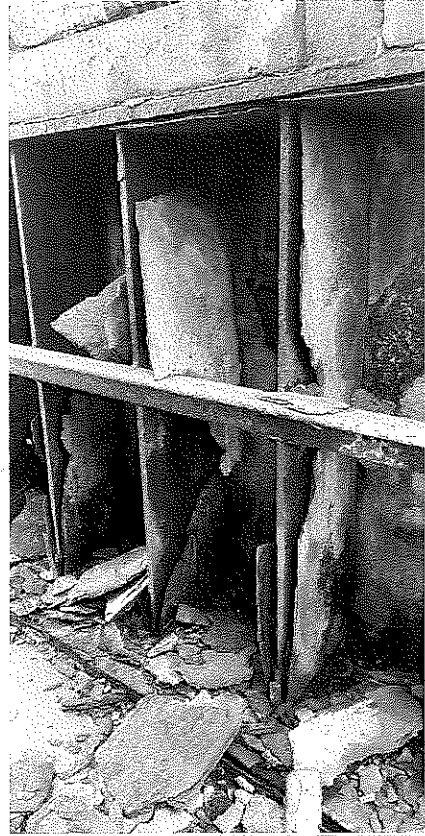
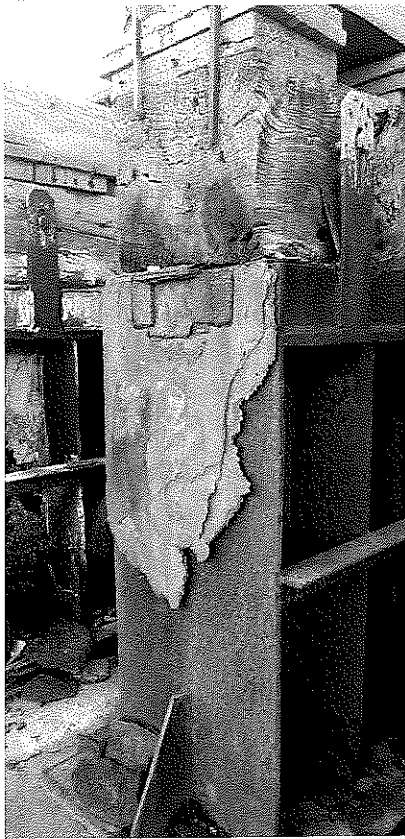
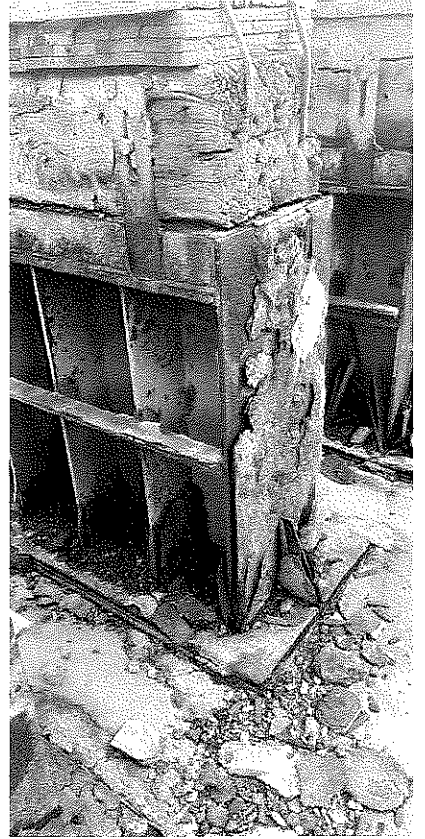
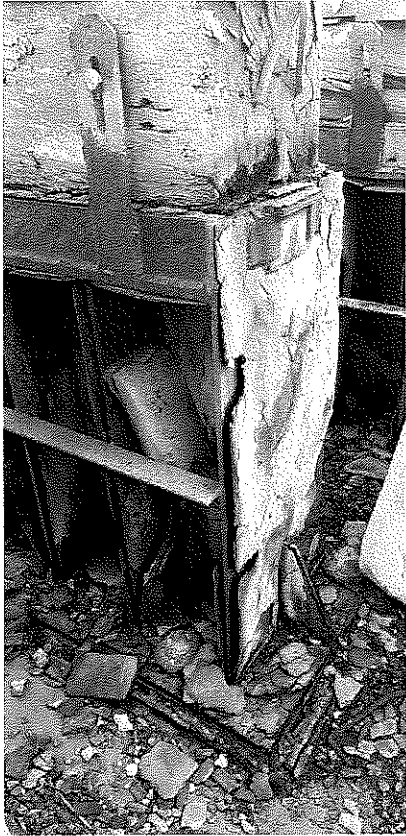
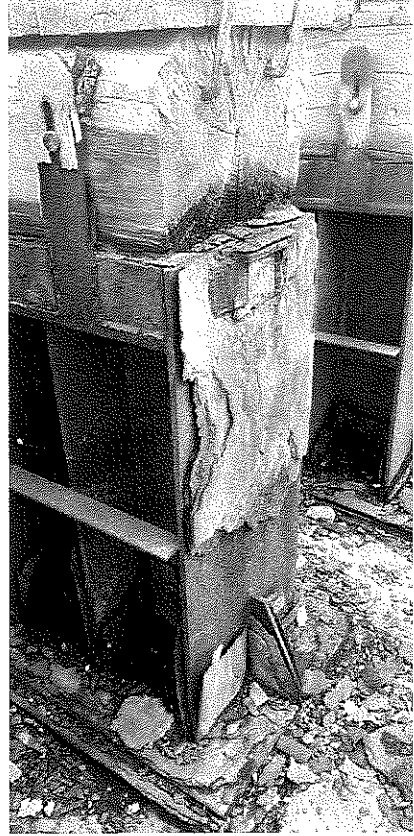
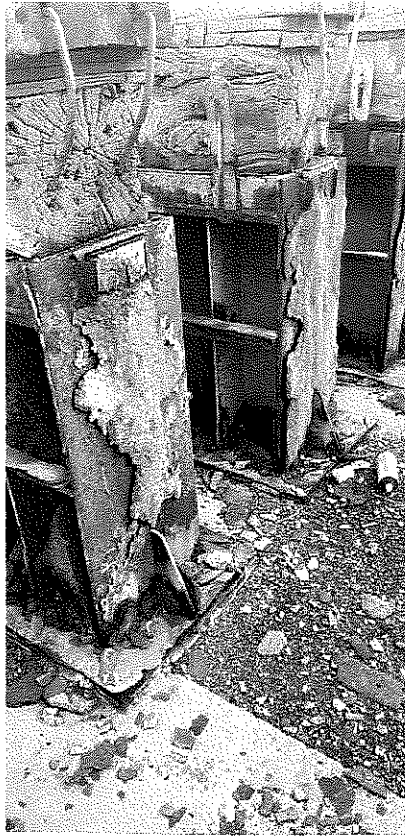
- b) Nel capitolato di appalto non veniva menzionato alcun intervento sulle taccate centrali e laterali del bacino. Sicuramente nel 2011 erano ancora in condizioni accettabili per non prevedere alcun intervento. Oggi, per le ragioni sopra esposte tutte le taccate sono da rinnovare. ( Vedi foto allegate) e sostituirle con nuove sia per la parte ferrosa che per i cuscini in rovere e abete. E' necessario rinnovare la parte ferrosa e i tacchi di rovere e i relativi cuscini di abete per un totale di 185 taccate centrali+ 46 taccate laterali, queste ultime con base in cemento in modo tale da poterle movimentare con fork-lift per aggiustarli secondo la larghezza della navi.

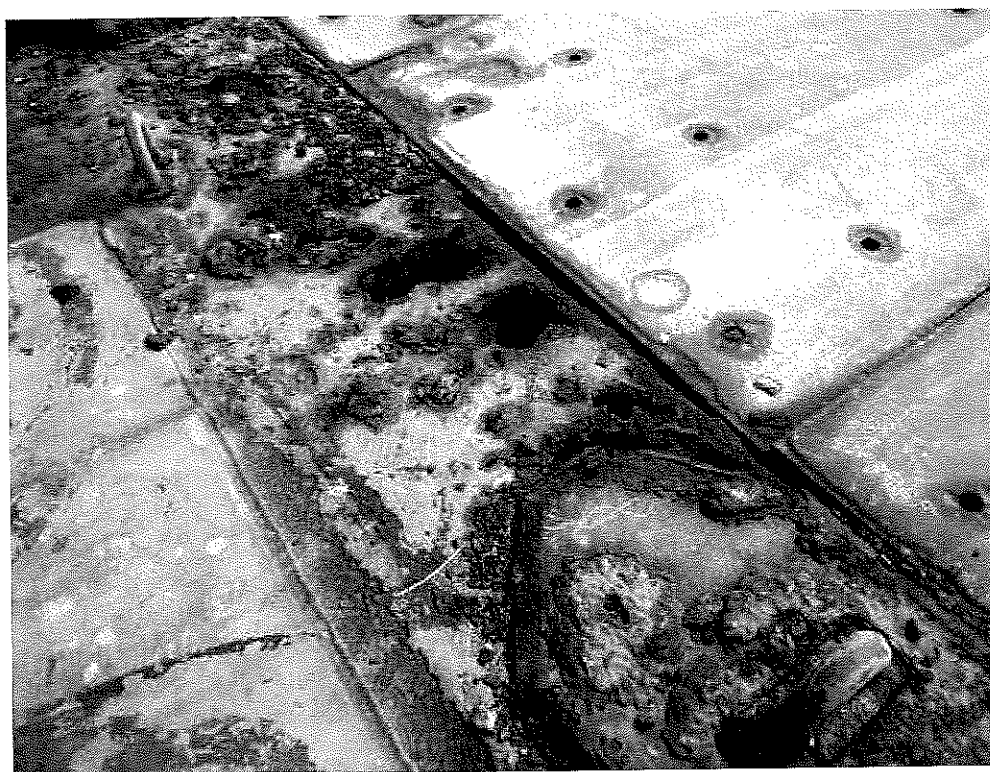
PLATEA

Durante la ns visita in posto abbiamo notato corrosioni passanti sulla platea (vedi foto allegate).

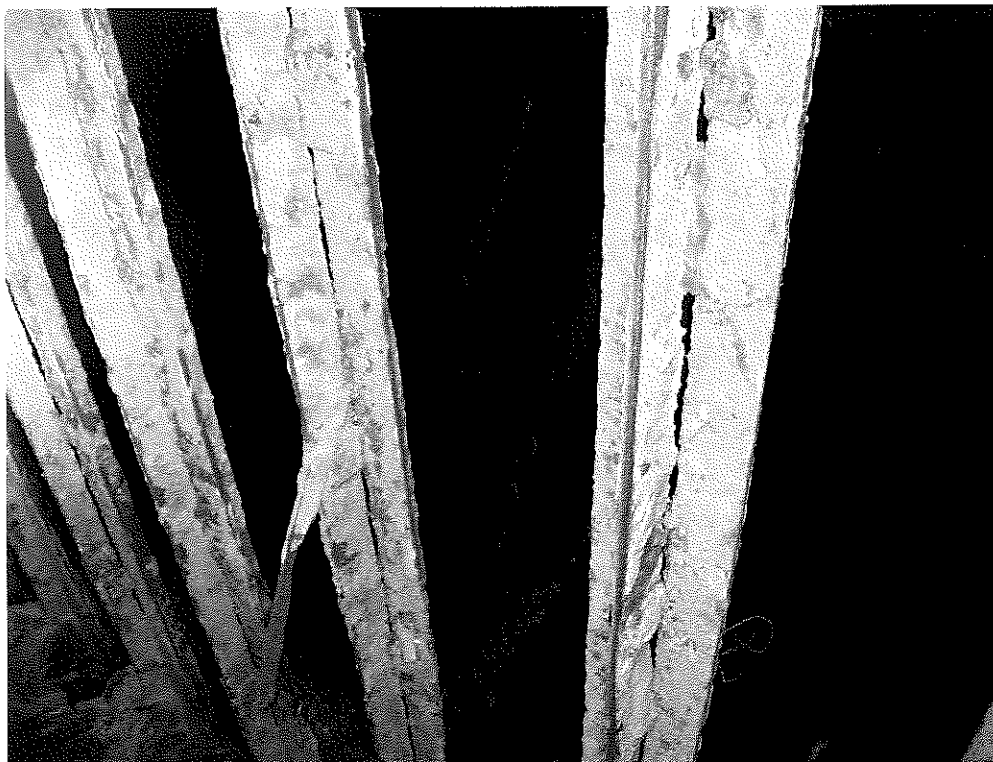
**MONTANTI STRUTTURALI ENTRO CASSE**

Sicuramente ad aumentare il processo corrosivo all'interno delle casse zavorra è stato quello di avere pompato quasi tutta l'acqua zavorra e quindi di avere "ossigenato" le parti basse delle casse zavorra che generalmente, resistono più a lungo ai processi corrosivi, lasciando solo l'impompabile. Le casse zavorra senza protezione di anodi, l'intero bacino non più protetto dall'impianto a corrente impressa ha esaltato i processi corrosivi che rendono il bacino non più utilizzabile o meglio, la quantità di lavori necessari per rimetterlo in attività non è economicamente accettabile.
