**DOCUMENTO DI VALUTAZIONE SULLO STATO  
D'USO ATTUALE DEI BACINI GALLEGGIANTI DA  
19.000 TONN E 52.500 TONN SITI NEL PORTO DI  
PALERMO**

Stato d'uso del bacino galleggiante da 19.000 tonn

Stato d'uso del bacino galleggiante da 52.500 tonn

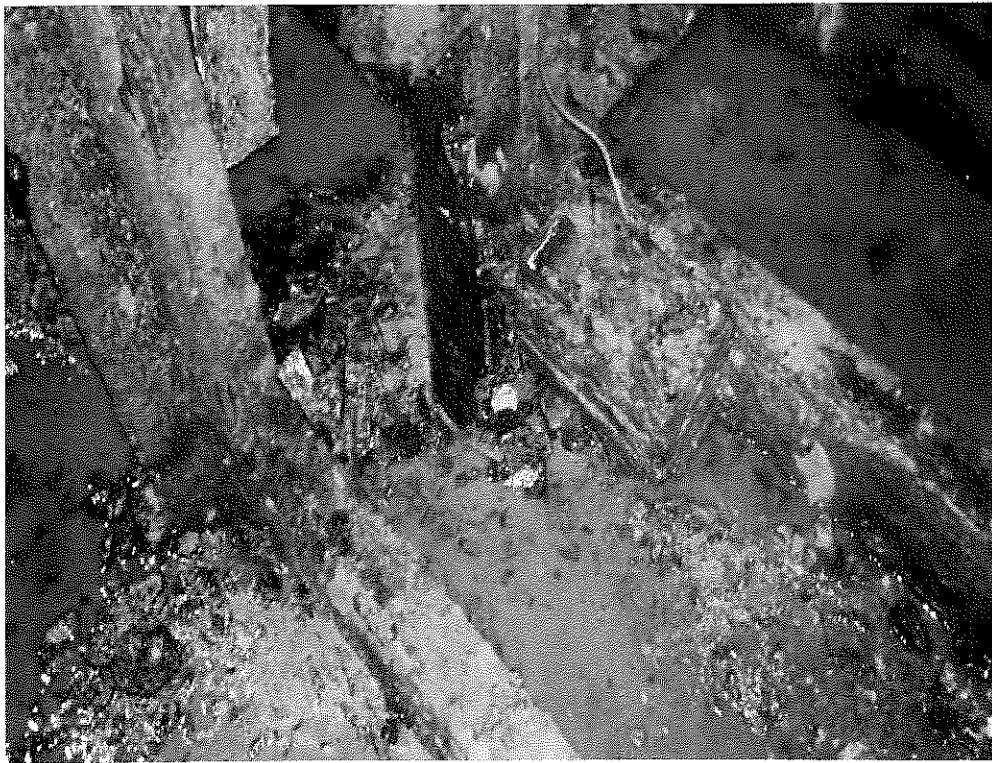
**STRUTTURE FONDO CASSA**

Sicuramente ad aumentare il processo corrosivo all'interno delle casse zavorra è stato quello di avere pompato quasi tutta l'acqua zavorra e quindi di avere "ossigenato" le parti basse delle casse zavorra che generalmente, resistono più a lungo ai processi corrosivi, lasciando solo l'impompabile. Le casse zavorra senza protezione di anodi, l'intero bacino non più protetto dall'impianto a corrente impressa ha esaltato i processi corrosivi che rendono il bacino non più utilizzabile o meglio, la quantità di lavori necessari per rimetterlo in attività non è economicamente accettabile.

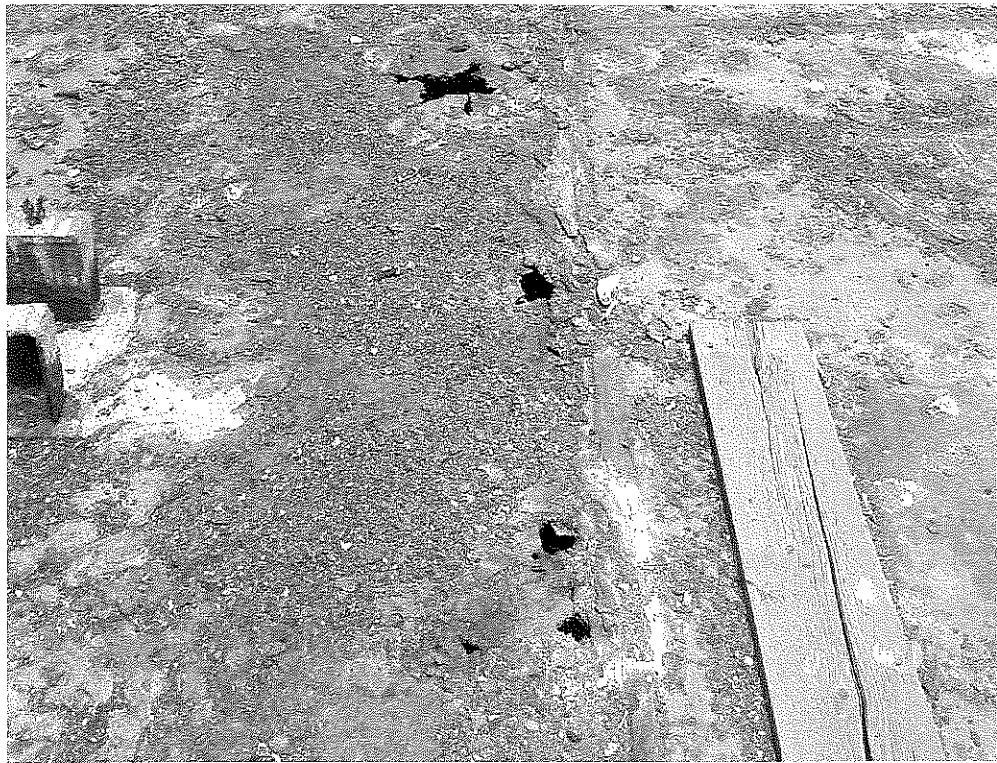
**PLATEA**

Durante la ns visita in posto abbiamo notato corrosioni passanti sulla platea (vedi foto allegate).
