**DOCUMENTO DI VALUTAZIONE SULLO STATO  
D'USO ATTUALE DEI BACINI GALLEGGIANTI DA  
19.000 TONN E 52.500 TONN SITI NEL PORTO DI  
PALERMO**

Stato d'uso del bacino galleggiante da 19.000 tonn

Stato d'uso del bacino galleggiante da 52.500 tonn

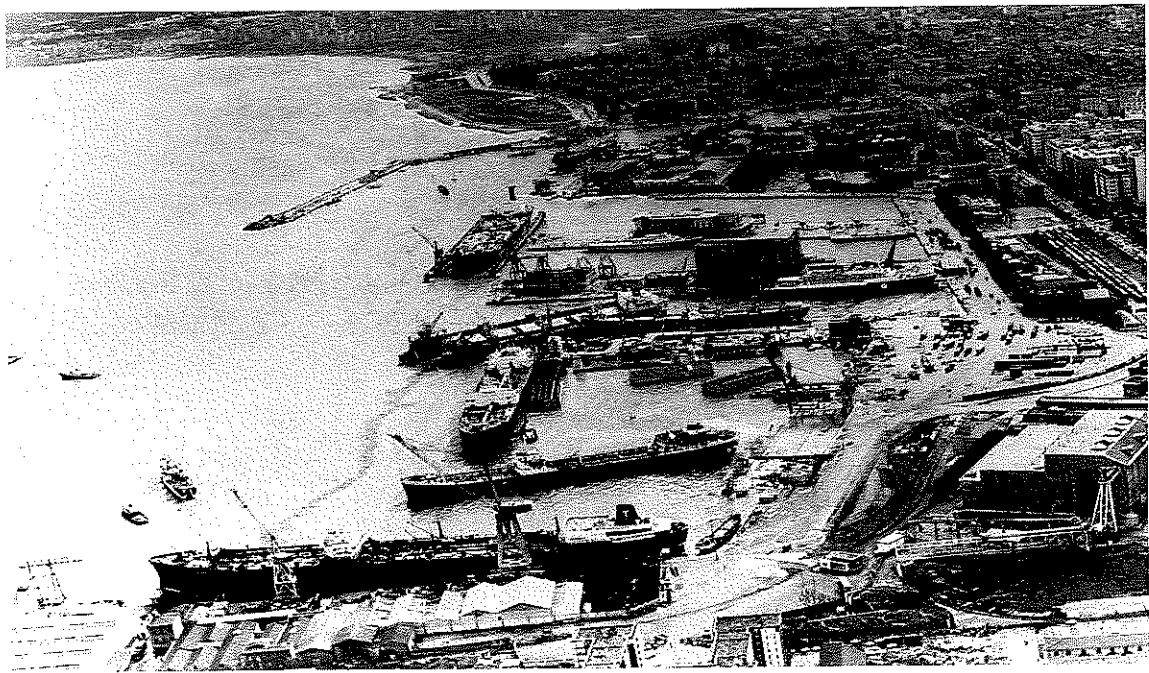
Bacino da 52.500 T durante la mareggiata del 25 Ottobre 1973

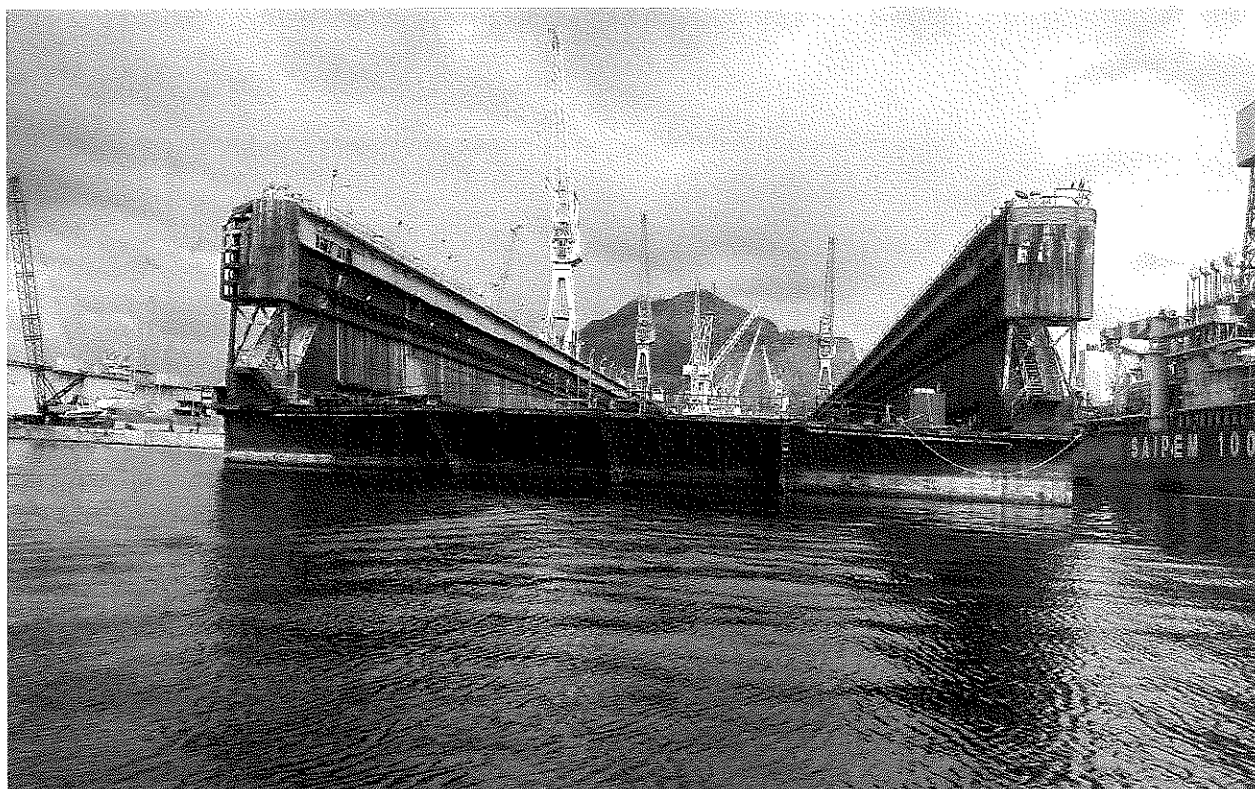
#### IL BACINO OGGI

Durante la ns visita in posto abbiamo notato corrosioni passanti sulla platea (vedi foto allegate).
